## Site Patrimonial Remarquable (SPR)

### Plan de Valorisation de l'Architecture et du Patrimoine (PVAP) DIAGNOSTIC

Version Septembre 2025

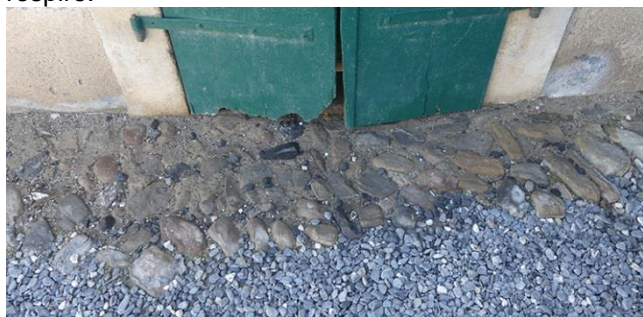
Rue de Haute-Bonne-197\_p483

Les calades sont des sols revêtus de pierres ou galets entiers ou coupés, assemblés par blocage, parfois au mortier maigre (sable + chaux hydraulique). Ce « sol debout » est composé de petits modules, enfoncés verticalement, ne laissant affleurer qu'une petite portion de leur surface générale. Il s'agit d'un sol rustique, pouvant à l'époque être mis en œuvre par tous (paysans et villageois), présentant une élasticité et une résistance appropriées à l'usage (charges lourdes comme charrettes et bétail, et piétons). Cette technique ancienne permet à l'humidité du sol de s'évacuer librement, car l'ensemble de la rue reste perméable, le sol respire.

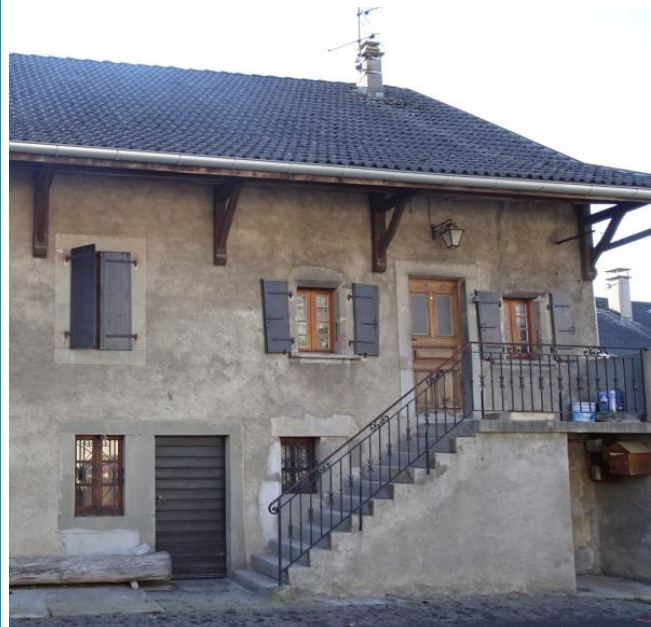
Passées de toit prononcées des anciennes fermes, reposant sur des consoles

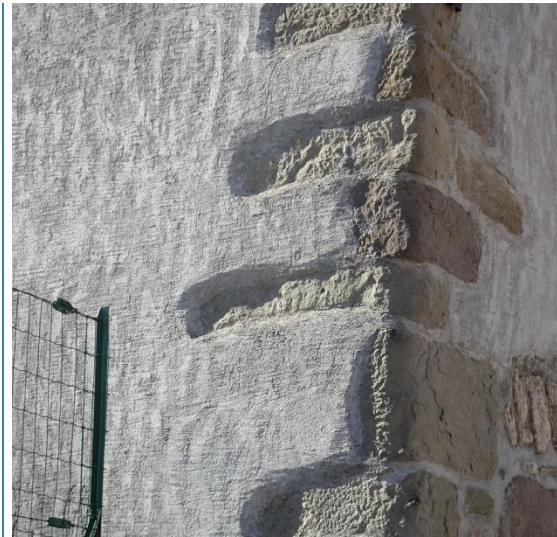
Enduit en surépaisseur, pierres détournées

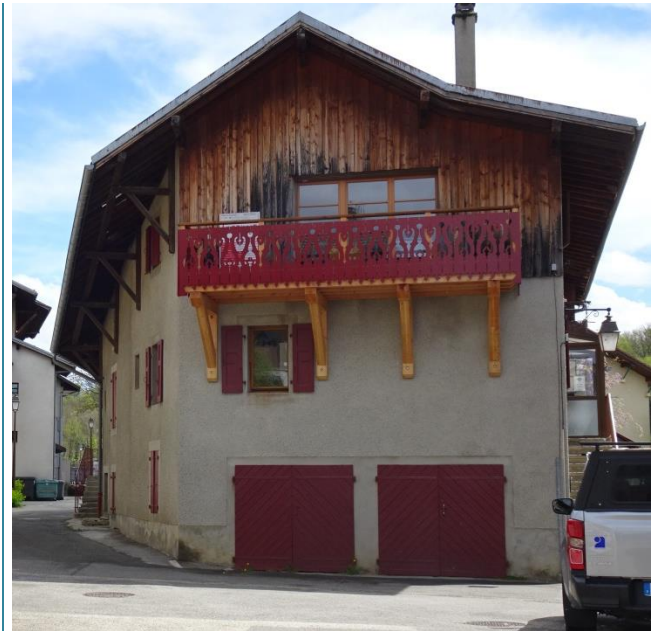
*Agrandissement du balcon, en largeur et en profondeur, rajout de consoles pour supporter le nouveau balcon.*

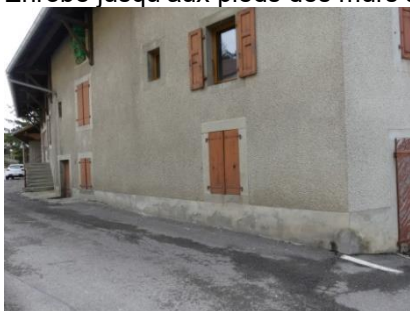
Rue du bief

Enrobé jusqu'aux pieds des murs anciens, à éviter :
